Ávila, a 15 de septiembre de 2010.

**PROPUESTA DE INTERVENCIÓN SOBRE ARCO DEL CLAUSTRO
DEL ANTIGUO CONVENTO DE LAS MONJAS.
Aldeanueva de Santa Cruz. (Ávila)**

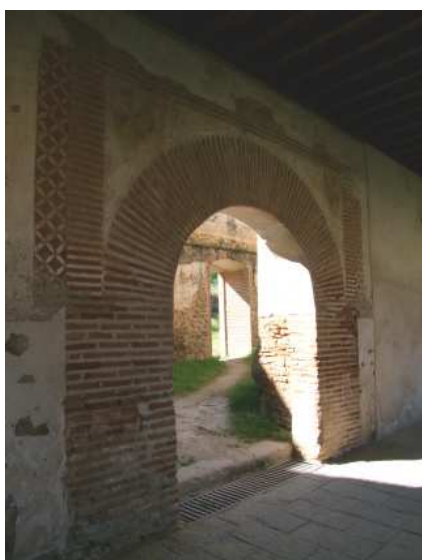
Estado actual de conservación.

Tras un primer análisis visual, que nos permite la identificación de patologías presentes y su grado de extensión, podemos considerar que el estado general de conservación es relativamente bueno: aunque observamos zonas de degradación de los materiales constitutivos, tanto del ladrillo como del mortero de unión, producidas por diversos agentes de degradación. Además existen zonas de pérdida de yesería en la decoración del doble alfiz del arco.

Presenta también una acumulación general de suciedad superficial, así como diferentes capas de enlucidos posteriores a la construcción, que dificultan la lectura estética real de la decoración del arco.

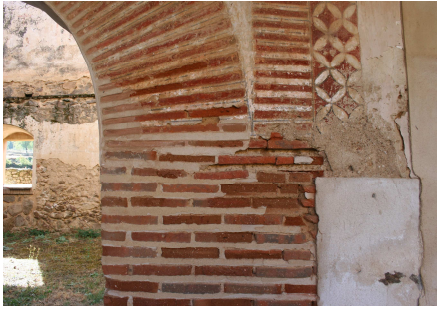
Zona de degradación de los materiales constitutivos.

Aunque el estado general de conservación es bueno, si es necesario realizaremos en las zonas más degradadas y susceptibles de pérdidas, un tratamiento de consolidación de urgencia provisional, por medio de papel Japón o engasados con un producto consolidante (Primal Ac 33), en los casos de disgregación del mortero de unión, aplicaremos un consolidante tipo Paraloid B72 al 10% en Tolueno por medio de pulverización.

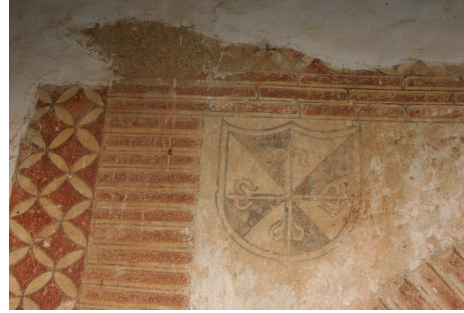
Así mismo podemos observar que el estado de conservación de la capa pictórica original es bueno, aunque presenta una pequeña degradación tonal debido al envejecimiento natural de los pigmentos usados, producido por la exposición prolongada a diversos agentes físicos. No presenta problemas de adhesión al soporte mural.

Detalle de la decoración del alfiz y del escudo Dominicó.
